# EDILIZIA E STRUTTURE– MIGLIORAMENTO SISMICO

Denominazione edificio: **H6 – Complesso “IL MORO”** – Comune di **L’Aquila (AQ)**

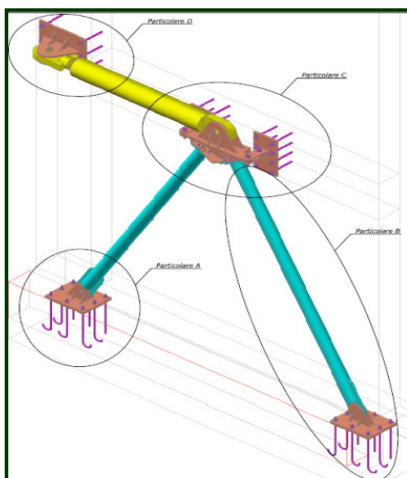
**Dissipatori sismici al piano terra dell’edificio**

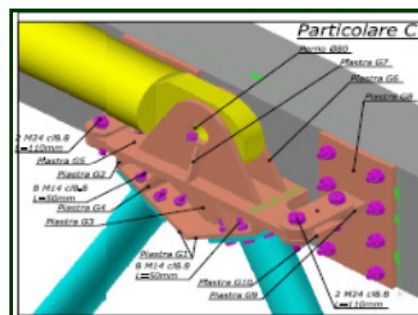
**Dispositivo di ancoraggio alla trave**

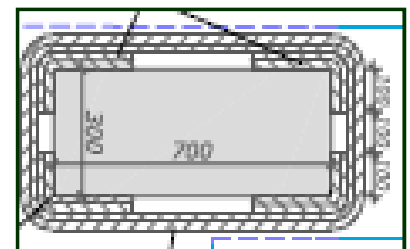
**Rinforzo a flessione sulle travi.**
