## Aiit risponde

### SEGNALETICA A RISCHIO: TROPPE LE ANOMALIE

## Se la prudenza è d'obbligo

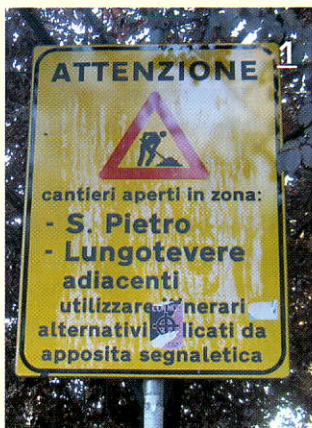
richiesero limitazione e deviazione della circolazione; ciò fu segnalato con appositi cartelli di tipo provvisorio, installati ai margini delle zone interessate. Uno di questi cartelli fu installato a via Ferrari, vicino a piazza Mazzini, in direzione Centro. Nel 2005 il cartello è ancora lì, anche se mal ridotto (**foto 1**), e sorge un dubbio: si tratta di mancato adeguamento di segnaletica (per di più provvisoria) alle mutate esigenze o di un caso di estrema previdenza, in previsione di eventuali lavori per il prossimo anno santo?

**Segnaletica non aggiornata (o previdente?!).** Nel 1999, in preparazione alle eccezionali esigenze per il traffico connesse con l'"anno santo" 2000, furono eseguiti, specialmente nella zona di S. Pietro, ingenti lavori stradali che

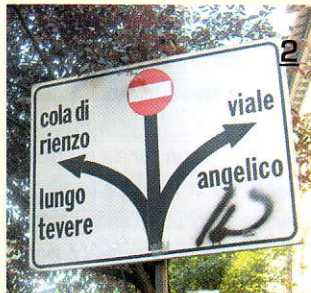
era disciplinata a senso unico in uscita dal Centro, con una corsia contromano riservata ai mezzi pubblici e percorsa da numerose linee autobus, urbane ed extraurbane; le correnti di traffico che provenivano da piazza Mazzini erano, quindi, obbligate a voltare sul viale delle Milizie, in entrambe le direzioni. Tale disciplina era regolarmente segnalata da apposito cartello (**foto 2**) e richiamata con un secondo cartello all'imbocco della corsia contromano (**foto 3**). Qualche anno dopo la disciplina del traffico su questa intersezio-

**Segnaletica non aggiornata e pericolosa/I.** La citata via Ferrari fa parte di una direttrice che da piazza Mazzini porta a piazza Cavour; questa direttrice, subito dopo l'intersezione con viale delle Milizie, cambia nome e si chiama via Lepanto; la predetta intersezione ha subito, nel tempo, diverse discipline del traffico, dovute a diverse esigenze. Alcuni anni or sono via Lepanto

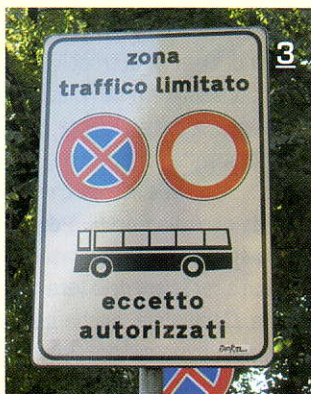
va segnaletica stradale, se non che ... le due segnaletiche sono contemporaneamente presenti, non essendo stata rimossa la prima quando è stata applicata la seconda (**foto 5**). La situazione è quindi assai pericolosa perché un automobilista potrebbe notare il primo cartello, che lo autorizza a voltare a sinistra e sfuggirgli il secondo che gli vieta questa manovra. Neanche il cartello all'inizio della ex corsia preferenziale è stato rimosso e ciò può provocare incertezza da parte di automobilisti non del posto, con improvvi-

ne fu modificata: la corsia preferenziale fu trasformata in una normale corsia di marcia e fu abolita (giustamente, visto il notevole traffico esistente) la svolta a sinistra. La nuova disciplina fu diligentemente indicata con apposita segnaletica (**foto 4**). Il tutto potrebbe essere considerato una normale modifica di organizzazione della circolazione, con puntuale modifica della relati-

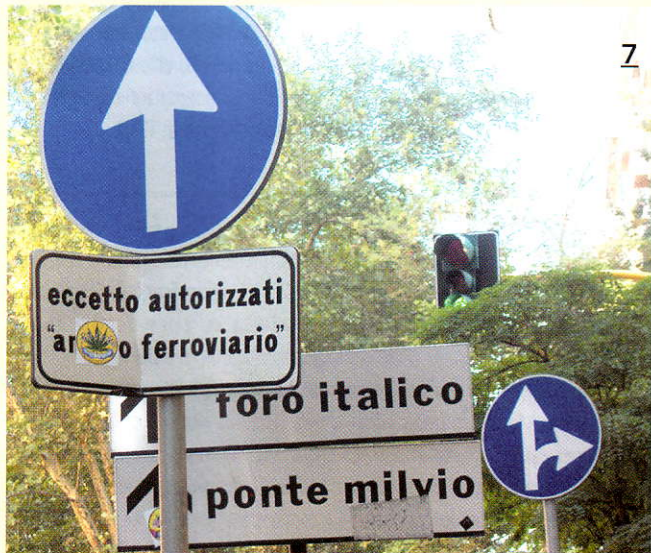
spesso con l'istallazione di nuovi cartelli, senza che i vecchi cartelli fossero tolti. Si è creata, di conseguenza, una situazione molto confusa, come documentano i due esempi riportati (foto 7 e 8), a cui si aggiunge la non chiara individuazione dei misteriosi "autorizzati", specialmente per un automobilista che viene da un'altra città.

**Foto 7 -** Circonvallazione Clodia intersezione via Durazzo: peccato che pochi metri dopo, ma prima dell'intersezione, è posto un cartello di "direzione consentita dritto e a destra".

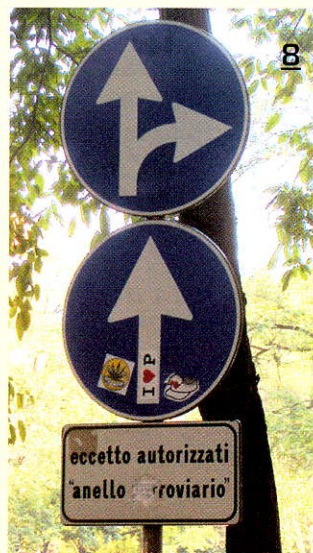
**Foto 8 -** Intersezione tra circonvallazione Trionfale e via Trionfale: sul palo di sostegno di uno di questi cartelli è stato successivamente posto un cartello di "direzione consentita dritto ed a destra", con evidente assurdità e confusione nella informazione.

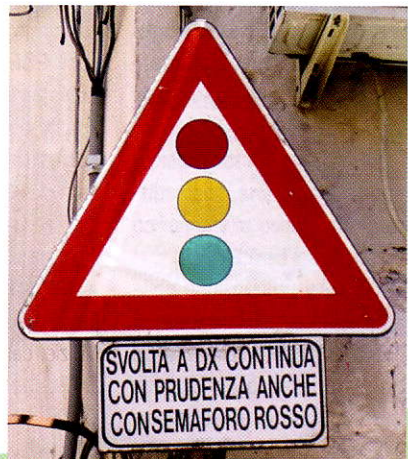
Mi permetto di inviare una foto scattata ad un incrocio nella città di Palermo. Il semaforo al quale il cartello si riferisce è in pieno centro urbano, con strade strettissime e visibilità praticamente nulla. D'obbligo l'invito alla prudenza !
